**Oggetto: “INTERVENTO DI RIFUNZIONALIZZAZIONE DELL'ASTA DEL TORRENTE SESSERA DALLA CONFLUENZA CON IL FIUME SESIA ALLA FRAZIONE ZUCCARO - PROGETTO DI FATTIBILITÀ TECNICO ED ECONOMICA LOTTO 1” – Pratica 2022-17/VER - Osservazioni del Comitato Tutela Fiumi di Biella.**

Il *Comitato Tutela Fiumi* di Biella (CTF), in relazione alla proposta progettuale di cui all'oggetto presenta le seguenti osservazioni:

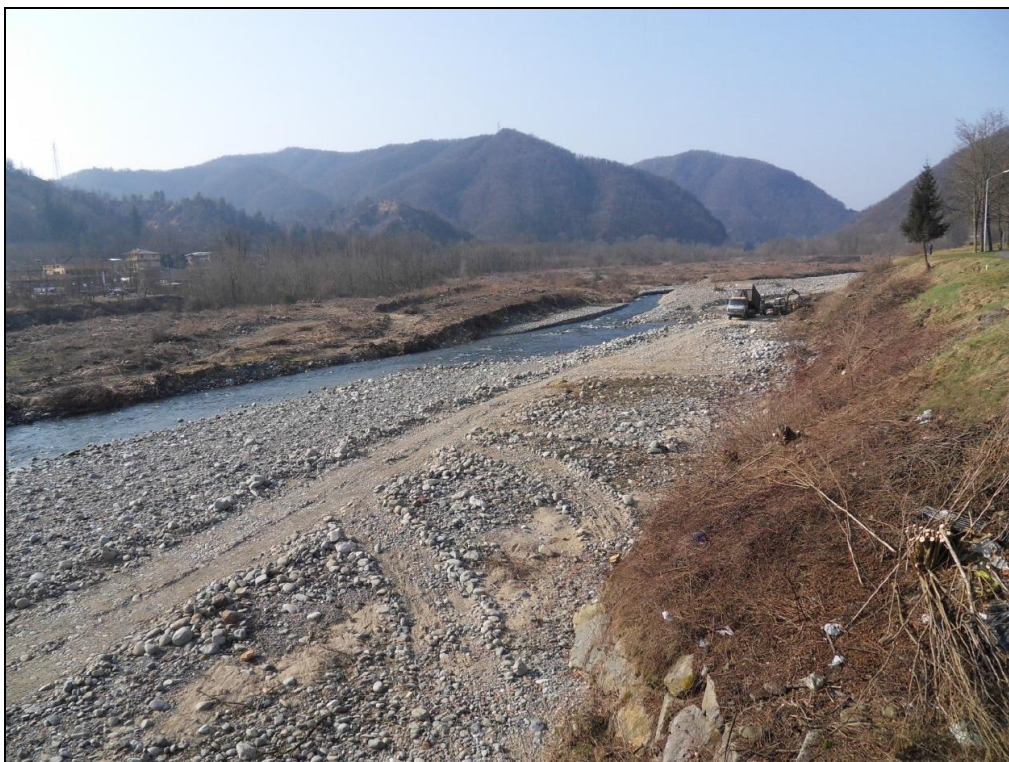
Ad esempio la sistemazione del tratto a monte del ponte di Crevacuore nel 2017 è stata condotta realizzando un banale spianamento e rettificazione dell'alveo, vedi foto:

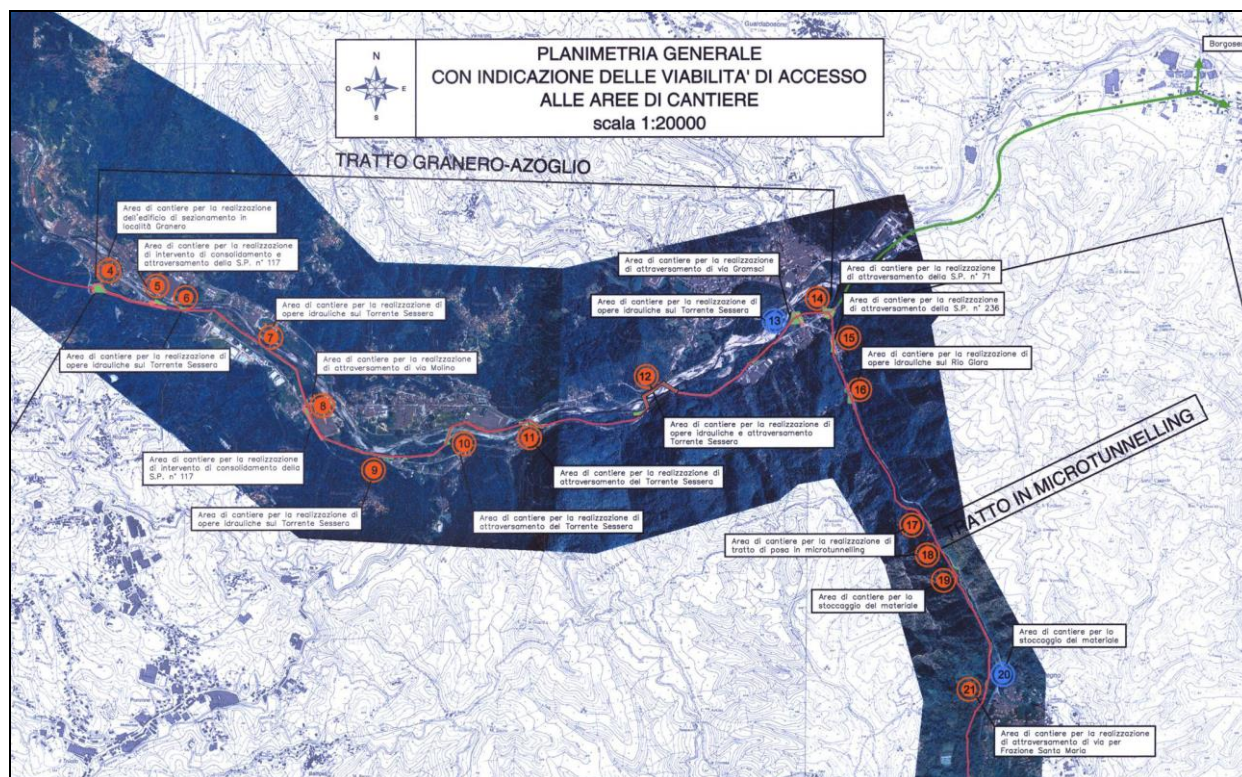
Dall’esame dei cantieri e delle opere per la realizzazione della condotta risultano interventi idraulici sul torrente Sessera ai punti 6-7-9-13 della seguente cartografia; sono inoltre previsti ben tre attraversamenti in alveo del torrente Sessera ( ai punti 10, 11 e 12 della stessa cartografia)

Il Proponente avrebbe dovuto evidenziare eventuali situazioni di sovrapposizione e conflitto. I tre attraversamenti incrementano di fatto le pressioni sul corpo idrico, implicano la realizzazione di difese spondali, ecc., tutte opere dimensionate con dati di portata TR 20, 100 e 200 inferiori a quelli ora presi in esame.
